Stadium:	Opinia techniczna	
Lokalizacja inwestycji:	ul. Ojca Mariana Żelazka 1 61-553 Poznań	
Nazwa Inwestora oraz adres:	Poznańskie Ośrodki Sportu i Rekreacji ul. Jana Spychalskiego 34 61-553 Poznań	
Obiekt:	Budynek socjalny lodowiska ul. Ojca Mariana Żelazka 1, Poznań	
Nazwa jednostki projektowania oraz adres:	  INVEST Sp. z o.o. 41-800, Zabrze, ul. Jana Matejki 43 www.ibinvest.pl, biuro@ibinvest.pl NIP: 6482790988 REGON: 380814107	
Nr projektu:	241-OT-K1.001	Rewizja: 00

Przedmiotem niniejszego opracowania jest wykonanie opinii technicznej uszkodzeń stropu budynku socjalnego lodowiska zlokalizowanego w Poznaniu przy ul. Ojca Mariana Żelazka 1 w Poznaniu.

Celem opinii jest stwierdzenie przyczyn powstania uszkodzeń stropodachu budynku socjalnego lodowiska zlokalizowanego w Poznaniu przy ul. Ojca Mariana Żelazka 1 w Poznaniu oraz zaproponowanie metody naprawy stropu.

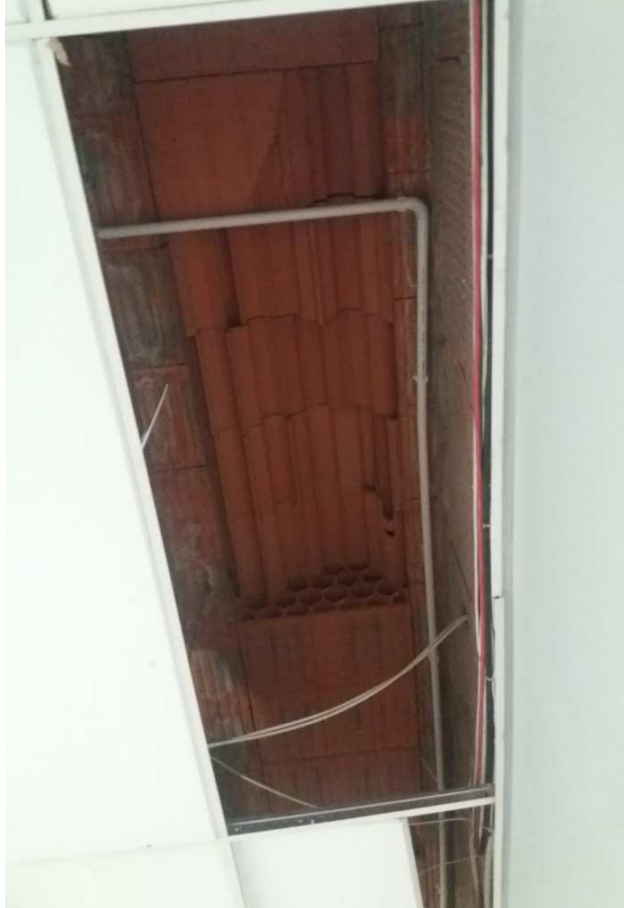
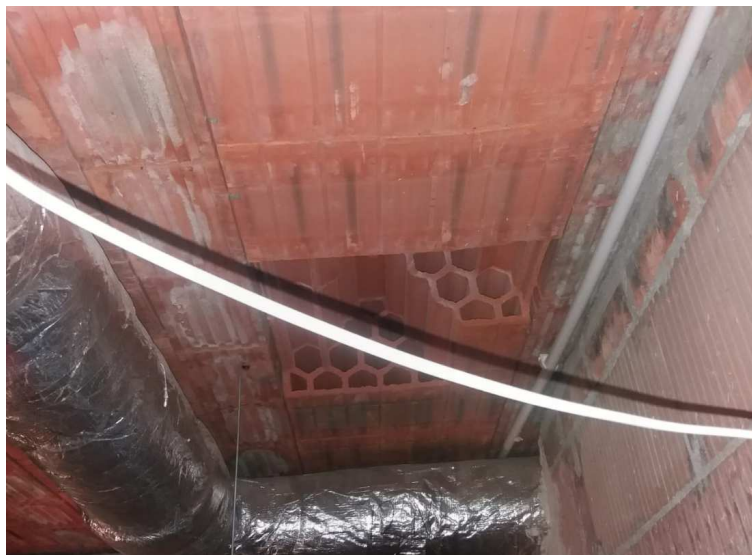
W stropie pomiędzy osiami 4 i 5 oraz G do B przy ścianie działowej nastąpiło uszkodzenie stropu – pęknięć oraz zmiażdżeń pustaków wypełniających stropu gęstożebrowego Porotherm 27/62,5 po obu stronach ścianki działowej usytuowanej równolegle do kierunku nośnego stropu gęstożebrowego. Uszkodzenia wystąpiły na odcinku ścianki działowej pomiędzy pomieszczeniami 1.3, 1.5 a pomieszczeniami nr 1.07, 1.08, 1.09, 1.10. Uszkodzenia przedstawiono na zdjęciach oraz zakres uszkodzeń na rysunku.

Zdj. Uszkodzenia stropu

Uszkodzenia stropu w postaci pęknięć i zmiężdżenia pustaków ceramicznych w stropie gęstożebrowym w pasach sąsiadujących z ścianką działową zlokalizowaną równolegle do kierunku nośnego stropu powstały w wyniku oparcia się stropodachu na ścianie działowej, w wyniku czego doszło do sytuacji w której strop zaczął pracować w drugim kierunku niż został zaprojektowany. W wyniku pracy stropu w drugim kierunku i oparcia się stropu na ścianie działowej (podporze) powstał nad ścianką działową moment zginający w stropie górą (rozciągany nadbeton stropu, ściskane pustaki ceramiczne), który doprowadził do ściskania pustaków w wyniku czego została przekroczona ich nośność na ściskanie co doprowadziło do ich popękania oraz zgniecenia.

Uszkodzenia stropu są wynikiem pracy stropu w kierunku prostopadłym do pracy w jakim został zaprojektowany. W celu przywrócenia stropu do użytkowania oraz przywrócenia jego właściwości użytkowych, należy w stropie wytworzyć dylatację, która wyeliminuje zginanie stropu w kierunku prostopadłym do kierunku nośnego stropu i ściskanie pustaków powodujące ich uszkodzenia.

Dylatację należy wykonać poprzez wykucie uszkodzonych pasm pustaków pomiędzy belkami nośnymi stropu, wykonaniu 2 belek żelbetowych wzmacniających strop pomiędzy którymi należy osadzić lekki element ceramiczny (np. cegła kratówka) z 4 cm warstwa nadbetonu.
